## COMPORTAMIENTO DE DIFERENTES CALIDADES DE ACEROS INOXIDABLES EN DISTINTOS ENTORNOS DE UN SISTEMA DE GESTIÓN DE AGUAS

**Resumen:** Se ha realizado un estudio comparativo del comportamiento de cuatro aceros inoxidables en distintos entornos agresivos de un sistema de gestión de aguas. Como material de contraste se empleó una placa de acero de bajo carbono galvanizado. Cada grupo de cinco placas se situó en 15 ubicaciones diferentes, con condiciones que abarcaron desde exposición al aire en ambientes marinos hasta inmersión en tanques de tratamiento primario con distinta salinidad o con variaciones en el nivel de agua. Las placas se mantuvieron en su ubicación por dos años, algunas conservándose en buen estado mientras que otras llegando a desaparecer sin conocer la causa. Tras su análisis visual y microscópico, las chapas galvanizadas exhibieron una variación del espesor del recubrimiento. En el resto de chapas se ha observado en general un deterioro superficial, predominando procesos de corrosión por picaduras en aquellas expuestas a cloruros, o corrosión galvánica preferencial en una fase de los aceros austenoferríticos.

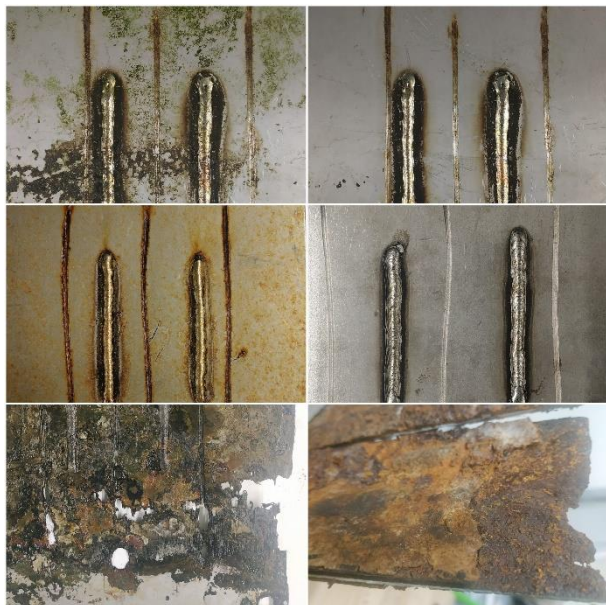
La recopilación periódica de fotografías permitió realizar una comparación del estado superficial de las chapas desde el momento inicial hasta su retirada (Figura 2). En determinadas localizaciones, como la 1, 14 y 15, se observa un deterioro inmediato de la superficie pasados pocos meses. En algunos casos de chapas sumergidas en entornos bacterianos (4, 5 y 8) se advierte la presencia de un biofilm superficial al tacto. En el caso de las chapas con picaduras o desperfectos superficiales apreciados a simple vista se estimó un porcentaje de deterioro, medido en número de picaduras por cm<sup>2</sup>. Los valores máximos oscilan en torno al 15-20% de la superficie dañada.

**Figura 2.** Recopilación de chapas: 304L ubicación 8 antes del primer lavado (a) y tras el último (b), 304L localización 1 (c), 2507 de la localización 5 tras lavados (d), 304L de la ubicación 6, completamente dañado, (e) y acero galvanizado de la zona 7 en proceso de corte (f).

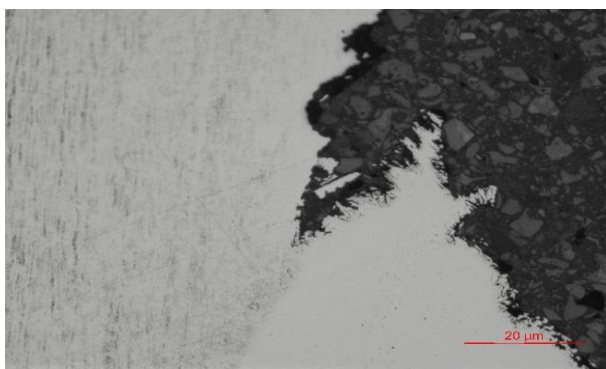
La observación por microscopía óptica proporciona una vista general de la zona de soldadura y del material base, así como de las irregularidades superficiales. En algunas muestras ya se perciben alteraciones del material en forma de pequeñas perforaciones o discontinuidades. En el caso concreto del acero 304L sumergido en fangos se advierte pérdida de material en la zona de contacto con la soldadura (Figura 3).

**Figura 3.** Microscopía óptica de zona deteriorada entre el material base y el cordón de soldadura en la muestra 6.

Las discontinuidades entre el material base y el cordón de soldadura se han apreciado principalmente en las muestras de la ubicación 6. Sin embargo, debido a la falta de información sobre el material de aporte utilizado en la soldadura, no se puede afirmar que haya tenido lugar corrosión galvánica entre el cordón y el material base, pudiendo haber sido ocasionado por una aplicación defectuosa de la soldadura.

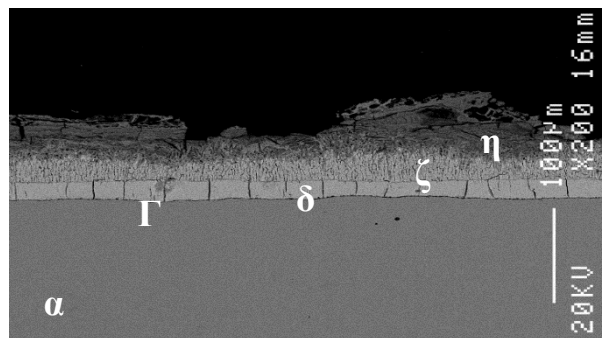
Para el caso de las chapas galvanizadas se observó una variación en el espesor de galvanizado. En algunas muestras esta capa se había perdido total o parcialmente, mientras que en otras el recubrimiento ha engrosado llegando a alcanzar valores hasta cinco veces más altos, como ocurre con la ubicación 7. Durante el propio proceso de galvanizado se forman diferentes fases del sistema Zn-Fe, dependientes del tiempo de inmersión, resumidas en la Tabla 2 y la microestructura (Figura 4). Muchas de ellas son frágiles y provocan tensiones por desajuste entre el coeficiente de expansión térmica de las capas de zinc y del acero, dando lugar a microfisuras en la capa galvanizada [6] [7].

**Figura 4.** Detalle de microscopía SEM de las fases del galvanizado en la muestra 9.

La presencia de microgrietas en el galvanizado está estrechamente relacionada con su resistencia a corrosión. Su densidad es dependiente de las características de los bordes de grano de la fase  $\Gamma$ , intercara del recubrimiento con el sustrato de acero. Las chapas cuyo galvanizado presenta espesores por debajo de las 90  $\mu\text{m}$  son resultado de una posible delaminación. Para el caso de aquellas zonas con un grosor mayor que el inicial se realizó una comparación de imágenes SEM mediante electrones secundarios y retrodispersados, deduciendo fenómenos de corrosión en el interior de la capa galvánica, que eliminen el recubrimiento completamente. Este tipo de delaminación por corrosión ya se percibió a simple vista en el caso de la ubicación 7, sumergida en fangos.

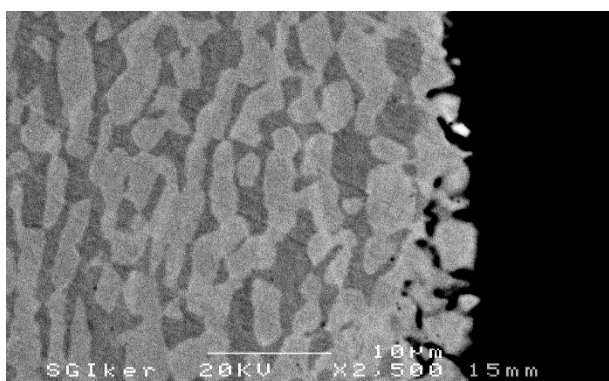
El análisis por SEM revela la existencia de picaduras en determinadas muestras, siendo más acusada en aceros dúplex y súper dúplex de las localizaciones 4, 5, 6 y 9. Las micrográficas de estos materiales exhiben una preferencia a la corrosión hacia la fase más oscura que, tras el análisis composicional, se determinó como ferrítica.

El fenómeno de corrosión por picaduras se inicia cuando los iones cloruro penetran en la capa pasiva, acidificando el interior del material tras la reacción de hidrólisis [9]. A pesar de que la fase ferrítica de los aceros dúplex y súper dúplex es rica en cromo, elemento principal de esta capa pasiva, las picaduras nuclean y se propagan preferentemente sobre ella por la diferencia en los coeficientes de reparto (Figura 5). Según la bibliografía, este comportamiento se debe a la diferencia de PREN entre ambas fases, causando segregación de los aleantes y precipitación de fases secundarias [10]. Para obtener la mayor resistencia a corrosión por picaduras posible es necesario optimizar el endurecimiento por solución sólida en todo el acero, con el fin de obtener ambos PREN lo más similar posible.

Figura 5. Microscopía SEM de corrosión preferencial en fase ferrítica en el acero dúplex de ubicación 5.
