# OXIDACIÓN ELECTROLÍTICA CON PLASMA DE LA ALEACIÓN Al10SiMg DMLS: EFECTO DE PRECURSORES

**Resumen**: La oxidación electrolítica con plasma (PEO) es una técnica de tratamiento superficial similar al anodizado que permite mejorar la resistencia a la corrosión y desgaste de aleaciones base aluminio. En el presente trabajo, se estudia el comportamiento a desgaste de la aleación Al10SiMg obtenida mediante fabricación aditiva y modificada superficialmente. Concretamente, se compara el anodizado duro frente a varios recubrimientos PEO. El objetivo es mejorar la resistencia al desgaste de la capa porosa superficial del recubrimiento PEO y reducir el consumo energético mediante diversas estrategias. Los resultados obtenidos revelaron que el uso de una capa de precursor obtenida por anodizado convencional permite mejorar la eficiencia energético en un 20%. Los estudios de desgaste muestran que el sistema PEO con adición de partículas puede llegar a ser competitivo frente al anodizado duro bajo las condiciones estudiadas.

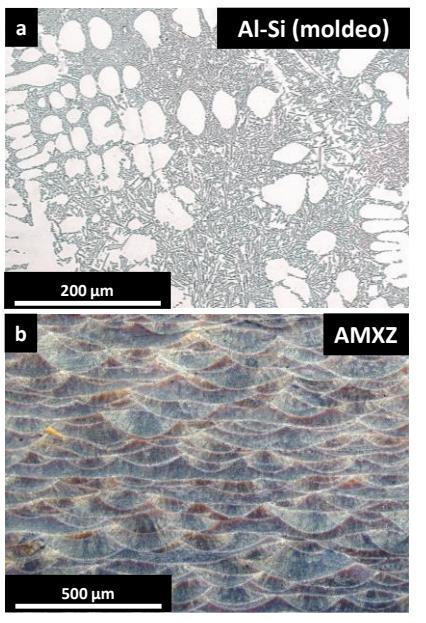
**Figura 1.** (a) Vista general de la aleación de Al-Si por moldeo (b) vista general de la aleación de Al-Si por manufactura aditiva.

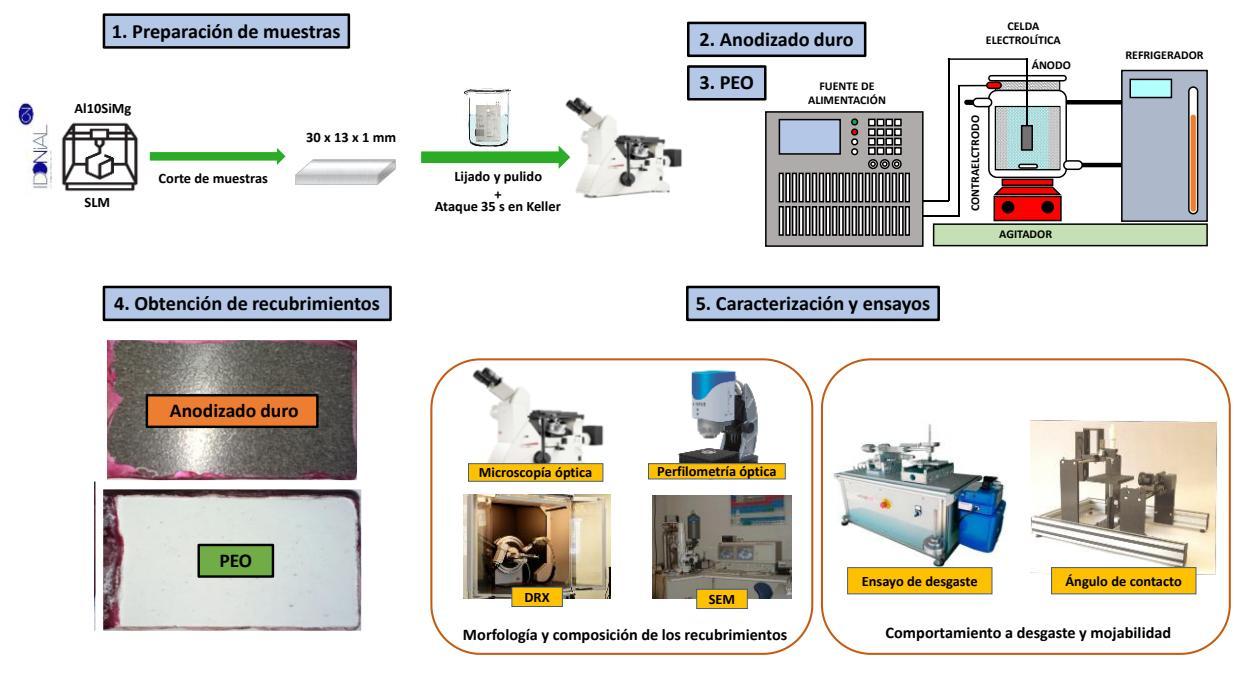
Figura 2. Procedimiento experimental realizado.

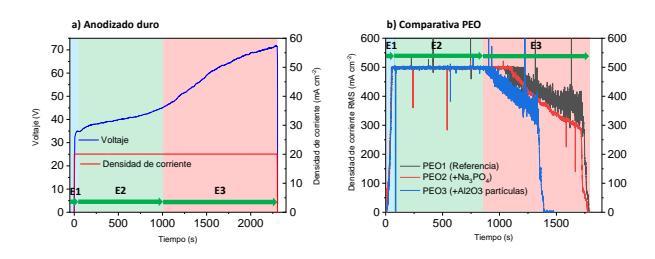
Durante el anodizado duro, *Figura 3a*, el voltaje inicialmente aumenta rápidamente debido a la formación de una capa de óxido de aluminio en la pieza. Luego, entre 50 y 1000 segundos, el ritmo de crecimiento del voltaje disminuye, indicando estabilización de la capa de óxido. Después de 1000 segundos, el voltaje aumenta nuevamente debido al espesor o cambios en la capa. El proceso dura 2700 segundos para una capa de 20 µm, aproximadamente 30 µm por hora (*Tabla 1*). En la *Figura 3b*, se observa un gráfico que registra la respuesta de voltaje para tres tipos de electrolitos: PEO 1, PEO 2 y PEO 3.

**Figura 3.** Respuestas de tiempo, voltaje y corriente (RMS). (a) Anodizado duro (HA) y (b) PEO.

La densidad de corriente aumenta constantemente en los primeros 60 segundos y luego se mantiene constante a 0,5 A/cm<sup>2</sup>. El voltaje aumenta hasta llegar a +490/-110 V, momento en el que la corriente comienza a disminuir y a producirse descargas eléctricas suaves o "soft sparking". Tras 600 segundos, el proceso se detiene gradualmente en una rampa de 60 segundos. La capa de

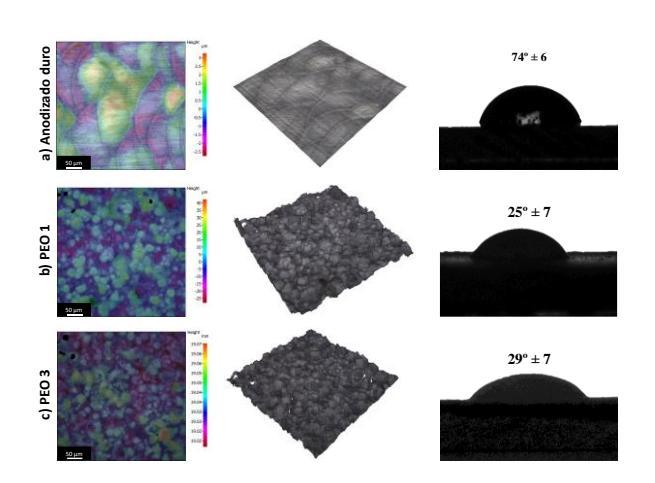
**Figura 4.** Imágenes 3D en color real e imágenes 2D combinando color real e información topográfica de la superficie de la aleación.

En la *Tabla 3* y la *Figura 4* se presentan datos sobre la rugosidad superficial y el ángulo de contacto de diferentes recubrimientos, aspectos importantes para sistemas sujetos a desgaste y en contacto con lubricantes a base de agua. En este estudio se utilizaron dos parámetros para medirla: Sa, que indica la altura promedio de las imperfecciones en un área específica, y

S10z, que considera las 5 protuberancias más altas y los 5 valles más profundos para cuantificarla. Los resultados de la *Tabla 3* muestran que el anodizado duro tiene menor rugosidad y menos imperfecciones que el recubrimiento PEO. En la *Figura 4*, se observa que la superficie del recubrimiento PEO 1 es más suave que el PEO 3. También, el anodizado duro reproduce la microestructura subyacente, mientras que el PEO no lo hace debido a su diferente proceso de crecimiento. Con respecto al ángulo de contacto, los resultados indican que el anodizado duro tiene una baja mojabilidad, en comparación con los recubrimientos de PEO.

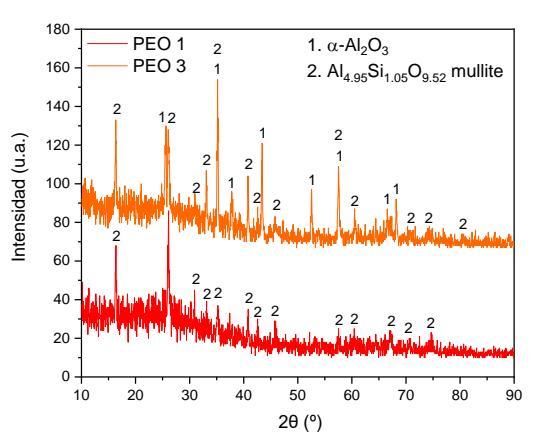
El análisis por DRX (Figura 5) muestra que el recubrimiento PEO 3 picos de  $\alpha$ - Al<sub>2</sub>O<sub>3</sub> de, mientras que el PEO 1 solo muestra picos de mullita. Es importante mencionar que podría haber formación de Al<sub>2</sub>O<sub>3</sub> amorfa y γ- Al<sub>2</sub>O<sub>3</sub> en la capa superficial debido a la oxidación del sustrato, pero no se puede confirmar su presencia mediante DRX. La vista longitudinal, realizadas con el SEM (Figura 6), confirma la incorporación de partículas de  $\alpha$ -Al<sub>2</sub>O<sub>3</sub> en la superficie del recubrimiento, y se observa que su morfología se mantiene sin cambios significativos. Los análisis 2 y 4 en la Tabla 4 (análisis EDS) indican un mayor contenido de aluminio en las áreas con más partículas de alúmina. En las secciones transversales se nota que las partículas también afectan el interior del recubrimiento, lo que reduce la porosidad y disminuye el contenido de silicio, como se ve en los análisis 9-10 en comparación con 5-6.

**Figura 5.** Difractograma de los recubrimientos PEO 1 y PEO 3 bajo ángulo rasante.

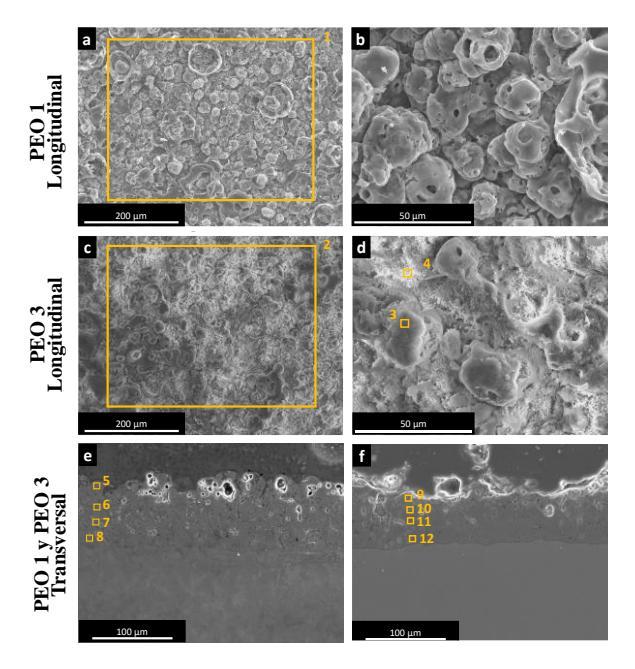
**Figura 6.** Microscopía electrónica SEM de los recubrimientos.

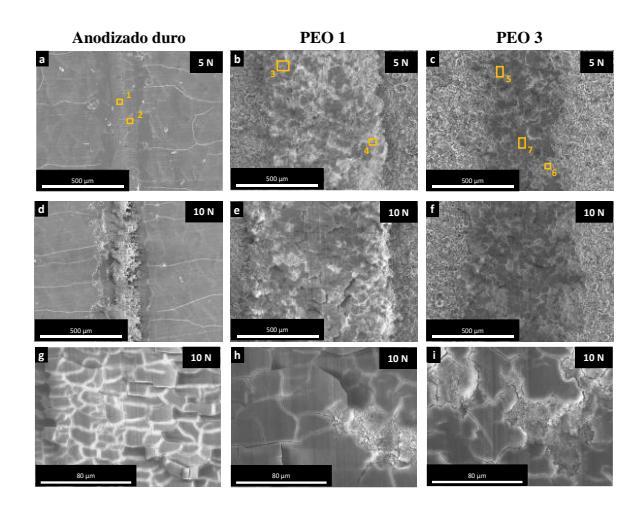
Tras 70 m de recorrido, el desgaste es mayor con 10 N en comparación con 5 N. La huella del anodizado duro es más estrecho que el de los recubrimientos PEO, donde además muestra microagrietamiento en áreas cercanas a la huella. A mayores aumentos, se observa mejor la superficie de desgaste de las muestras (Figura 7 g, h, i), donde se distingue una tribocapa lisa y agrietada, con desprendimiento en varias zonas. Los análisis EDS ponen de manifiesto que en el caso de los recubrimientos PEO la tribocapa incorpora material de la contramuestra (1-2% at. W), indicando un mecanismo de desgaste donde participan fenómenos de adhesión (Tabla 5). Por tanto, los mecanismos principales de desgaste observados son de agrietamiento para la muestra de anodizado duro y adhesión y agrietamiento para los recubrimientos PEO. El hecho de que se produzca adhesión en estos últimos está relacionado con su mayor dureza (~600 HV en su parte externa) cuando se comparan con el anodizado duro sobre este tipo de material (200-300 HV).

**Figura 7.** Huellas de desgaste en los recubrimientos HA, PEO 1 y PEO 3. (a,b,c) 5N, (d,e,f) 10 N, (g,h,i) 10 N detalle.

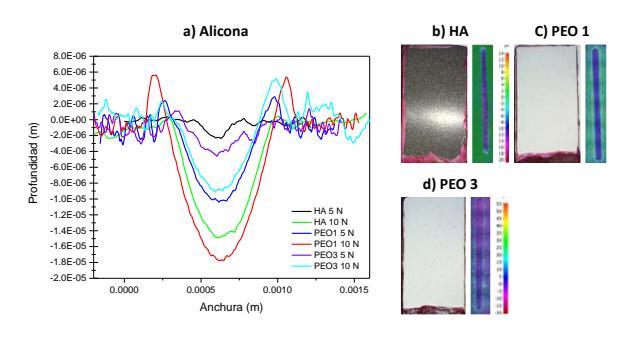
En la *Figura 8* se presentan los perfiles de las huellas de desgaste después de 70 m de ensayo con cargas de 5 y 10 N, el recubrimiento HA tiene el mejor rendimiento a 5 N ( $\sim 2 \ \mu m$  de profundidad de huella), mientras que PEO 3 es el mejor a 10 N ( $\sim 9 \ \mu m$  de profundidad de huella).

**Figura 8.** a) Perfiles de las huellas de desgaste, y b, c, d) aspecto superficial antes y después del ensayo de desgaste (10 N) para los recubrimientos.
